建設工事等におけるガス管損傷による労働災害の防止について（要請）

## 建設工事等におけるガス管損傷事故の防止について（協力依頼）

## 2021年の建設工事等におけるガス管損傷事故

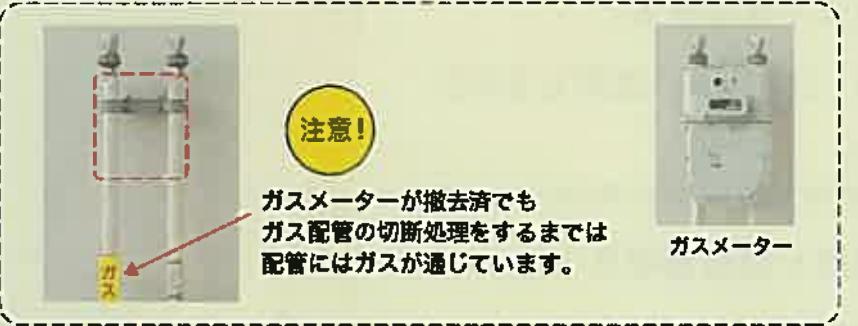
ガス管標示シール</p> <p>*【ガス管損傷の例】

</p>	<p><input type="checkbox"/> ガス会社との事前打合せから工事内容や日程を変更する場合は、ガス会社へ連絡しましょう  <input type="checkbox"/> これから作業する配管が目的の配管で間違いないか確認しましょう  <input type="checkbox"/> はつり・穴あけ・壊し作業付近にガス管があることを確認した場合、ガス管付近は慎重に作業しましょう</p> <p>*【露出ガス管の標示例】

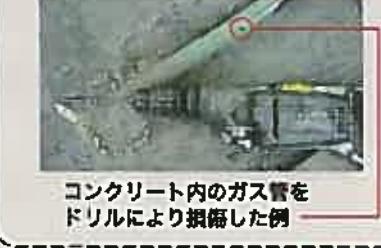
コンクリート内のガス管をドリルにより損傷した例</p>
事故事例	<p>下水工事のカッター作業中にガス管を損傷。      漏えいしたガスを止めようと、周りのコンクリートをはつった際の火花で着火。      作業員1名が顔面と両腕に火傷を負いました。</p> <p>
